Hochbau

Beweisgutachten einer Bodenplatte in der Fahrzeughalle OBH Großmehlen

Auftraggeber: Südbrandenburger
Nahverkehrs GmbH
Senftenberg

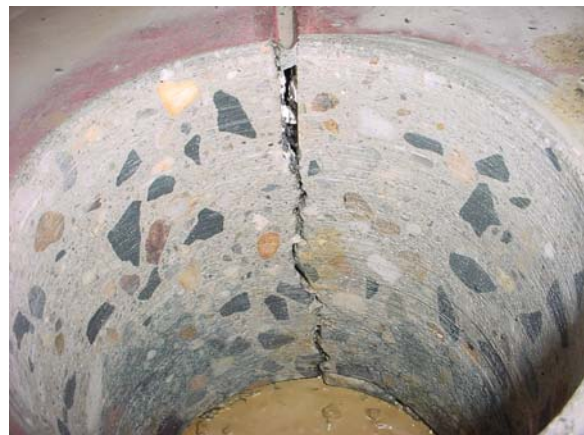
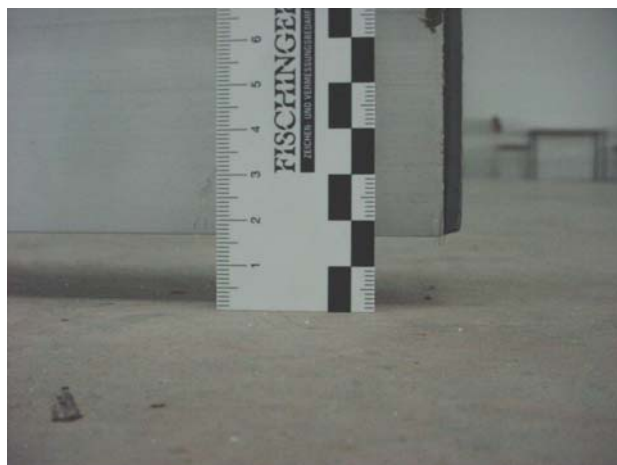
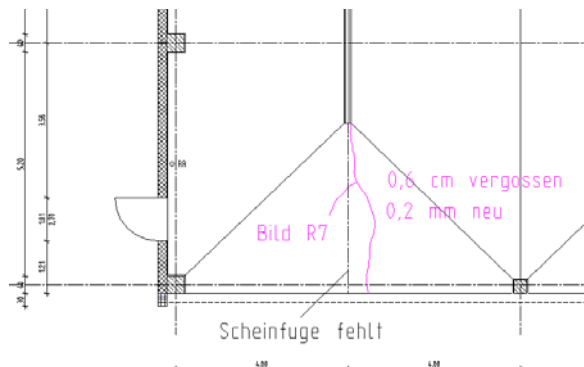
Beim Überfahren der Fugen mit dem Bus ist ein klickendes Geräusch und eine Bewegung der Bodenplatten festzustellen. Diese Bewegung erfolgt an allen Fugen, ausgenommen die beiden Randspuren. Messungen in der Achse C haben ergeben, dass sich die Plattenränder im Belastungsfall um ca. 1 mm absenken.

Abschließend kann festgestellt werden, dass die Bewegungen der Bodenplatte nur möglich ist da sich der planmäßig gebildete Riss unterhalb des Kerbschnittes in den Scheinfugen mit ca. 2 mm zu groß ausgebildet hat. Dadurch ist eine Querkraftübertragung in der Fuge erst dann möglich, nachdem sich eine der benachbarten Platten um ca. 1mm in vertikaler Richtung geneigt hat und dann ein Kontakt zur anderen Platte hergestellt ist.

Ursache für den breiten Riss ist voraussichtlich die fehlende Nachbehandlung der Betonplatte in den Tagen nach dem Betonieren. Eine zu starke Verkürzung des Bauteils tritt dann auf, wenn der Beton, gerade bei niedrigen Temperaturen (am 07.12.2001 ca. 3°C), zu schnell abkühlt. Bei Temperaturen unterhalb von 5°C ist es ratsam, als Schutz vor zu schnellem Wärmeverlust den Beton mit Wärmedämmmatten abzudecken. Dies jedoch erfolgte nicht. Eine Querkraftübertragung durch Dübel ist bei einer Plattengröße von 5,2 x 4 m und einer Belastung von 50 kN nach nicht zwingend vorgeschrieben.
